Estudio Actualización PRC Quilpué 1.4 Estudio de Patrimonio

Edición 6
JUNIO 2019

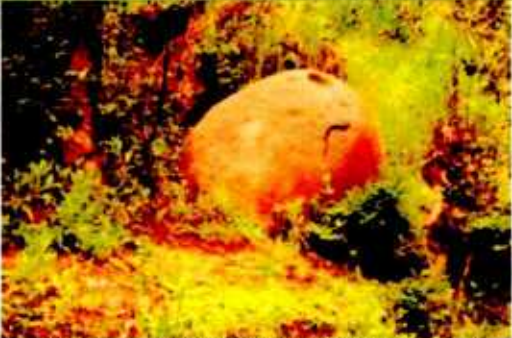
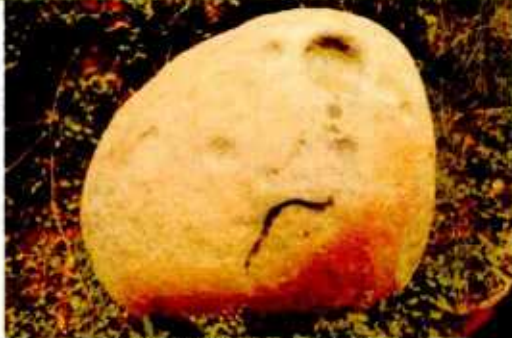
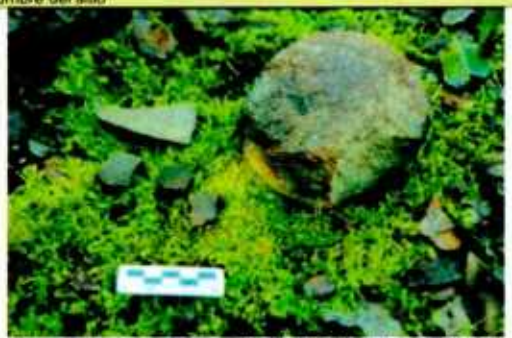
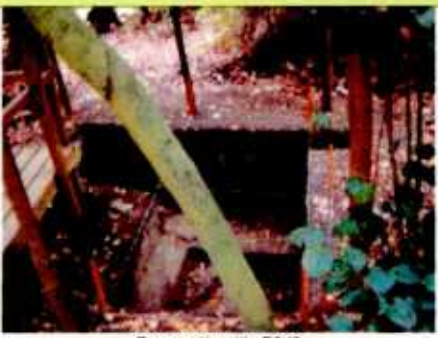
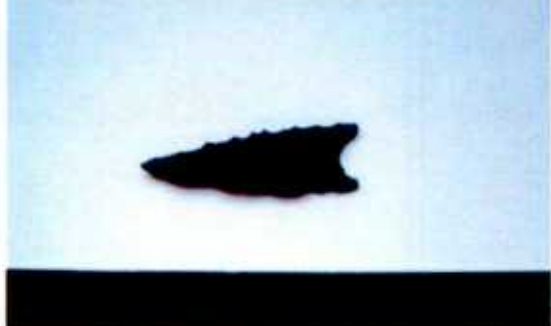
Figura 3: Ficha Sitio Arqueológico: Piedra Tacita FSJ3

Arqueonorte		PATRIMONIO CULTURAL PREDIO QUILPUE NORTE					
Nombre del sitio		FSJ 3	Sector	Fundo San Jorge/Naturalia		Fuente	Carmona 2010
UTM Este	272512	UTM Norte	6344908	Altitud	200	Tipo:	Habitacional y Piedra Tacita
Oquedad N° 6	Largo Max. 3,5	Ancho Max. 4	Profundidad	0,6			
Oquedad N° 7	Largo Max. 8	Ancho Max. 6	Profundidad	1,5			
Oquedad N° 8	Largo Max. 3,5	Ancho Max. 3	Profundidad	0,5			
Materiales superficiales		Hay fragmentos cerámicos monocromos erosionados con inclusiones grandes de cuarzo lechoso (de origen local) y una mano de moler de forma irregular.					
Estratigrafía		Presente	Cronología	PAT (950 +/- 90 DC)		Conservación	Buena
Observaciones		Asociado al complejo cultural Bato					
Nombre del sitio		FSJ 3

Piedra Tacita FSJ3. Vista hacia el N. (Foto: Pancho Rives)				Piedra tacita FSJ3. Vista de oquedades			
Nombre del sitio		FSJ 3

Material cultural en superficie de sitio FSJ3 (foto: Pancho Rives)				Excavación sitio FSJ3

Punta de proyectil proveniente de la excavación sitio FSJ3

⁵ PAT: Periodo Alfarero Temprano, (300 a. C. – 800 d. C.). "En el caso del sitio FSJ3, la excavación realizada arrojó las fechas de: 1060 ± 90 d.C. (UCTL 2255) y 950 ± 90 d.C. (UCTL 2256), asignable al PAT de la prehistoria regional y contemporánea a grupos Bato, los que por su cercanía al área, características de los materiales cerámicos y líticos, sería el grupo cultural adscrito al sitio (Carmona, 2010)." (Carmona, Arancibia, & Garceau, 2015, pág. 466)

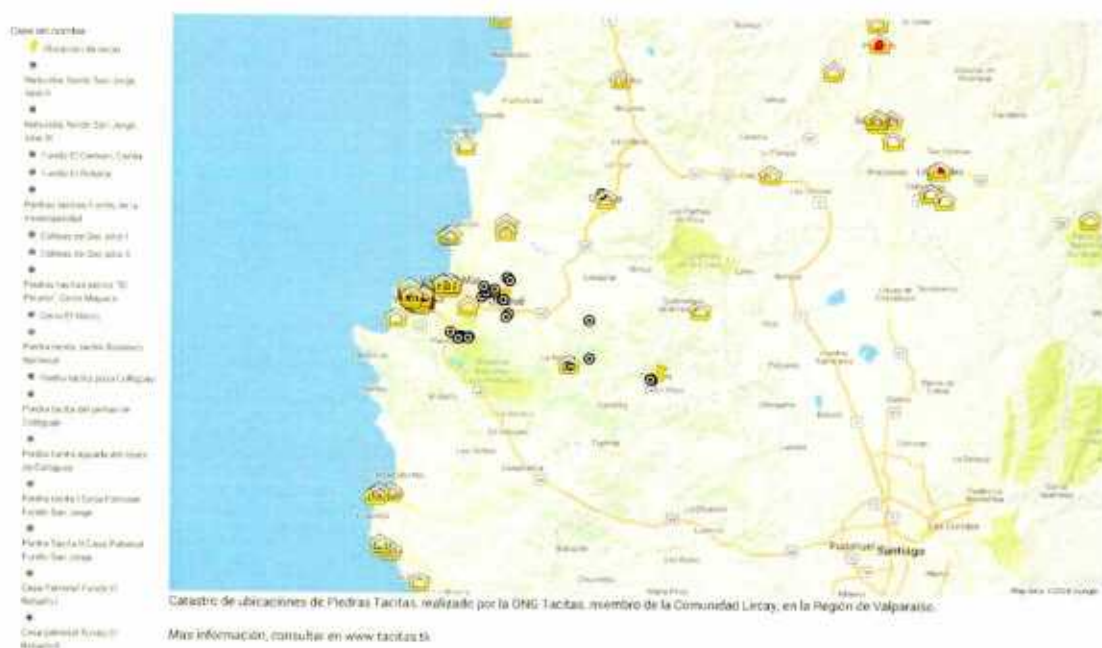
Figura 6: Catastro Piedras Tacitas Región de Valparaíso. Grupo Piedras Tacitas
Piedras Tacitas Región de Valparaíso

Es así como este grupo, de manera voluntaria, tuvo interés en realizar un “Catastro de Piedras Tacitas: Puesta En Valor Del Patrimonio Arqueológico de Quilpué”, proyecto que fue financiado el año 2009 a través de fondos del Gobierno Regional de Valparaíso (Gobierno de Chile) a los cuales el Grupo Tacitas postuló, y que resultó en la georreferenciación de estos hallazgos, que se grafican en la siguiente imagen y cuya descripción está en la Tabla 1.:

Dentro de este estudio, al analizar la ubicación de las 26 Piedras Tacitas incluidas en el Catastro a partir de su georreferenciación, se determinó que 4 se encuentran en el Área Urbana, 4 en el Área Verde definida por PREMVAl y una en el ZUE. Se tomó como criterio complementario, que, en el caso de Piedras Tacitas que se ubicaran a menos de 250mts del límite urbano, y que se encontraran relacionadas espacialmente con otros hallazgos o cercanos a un curso de agua, se considerarían dentro de este estudio. Con ese criterio, se consideraron otras 4 Piedras Tacitas. Esto da un total de 13 hallazgos del Grupo Tacitas a ser considerados en este instrumento.

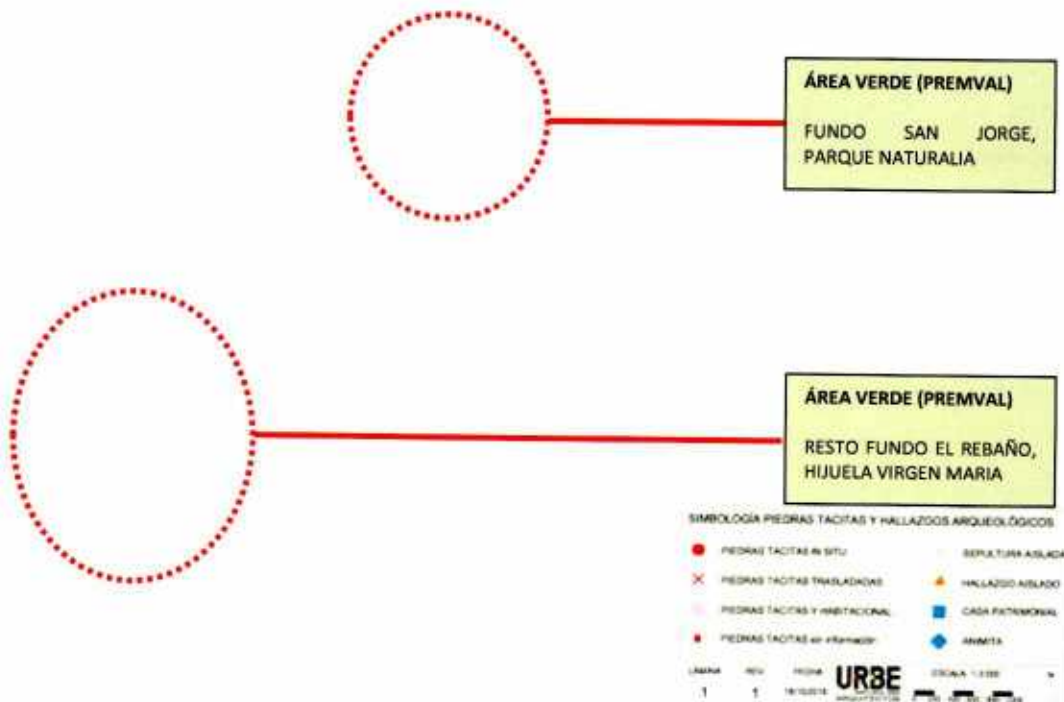
Figura 13: Detalle Piedras Tacitas y Sitios de interés patrimonial en el área de estudio (Ubicación georreferenciada)

A partir de la ubicación y concentración de elementos de interés arqueológico, y por tanto patrimonial en las áreas mencionadas, es que en el instrumento normativo los define dentro de la zona AVI4. La zonificación propuesta para dicha tiene como objetivo que se mantenga el área verde con un mínimo de intervención, definiendo una superficie de subdivisión predial mínima de 2has y en caso de generarse edificaciones, éstas no superen 1 piso de altura.

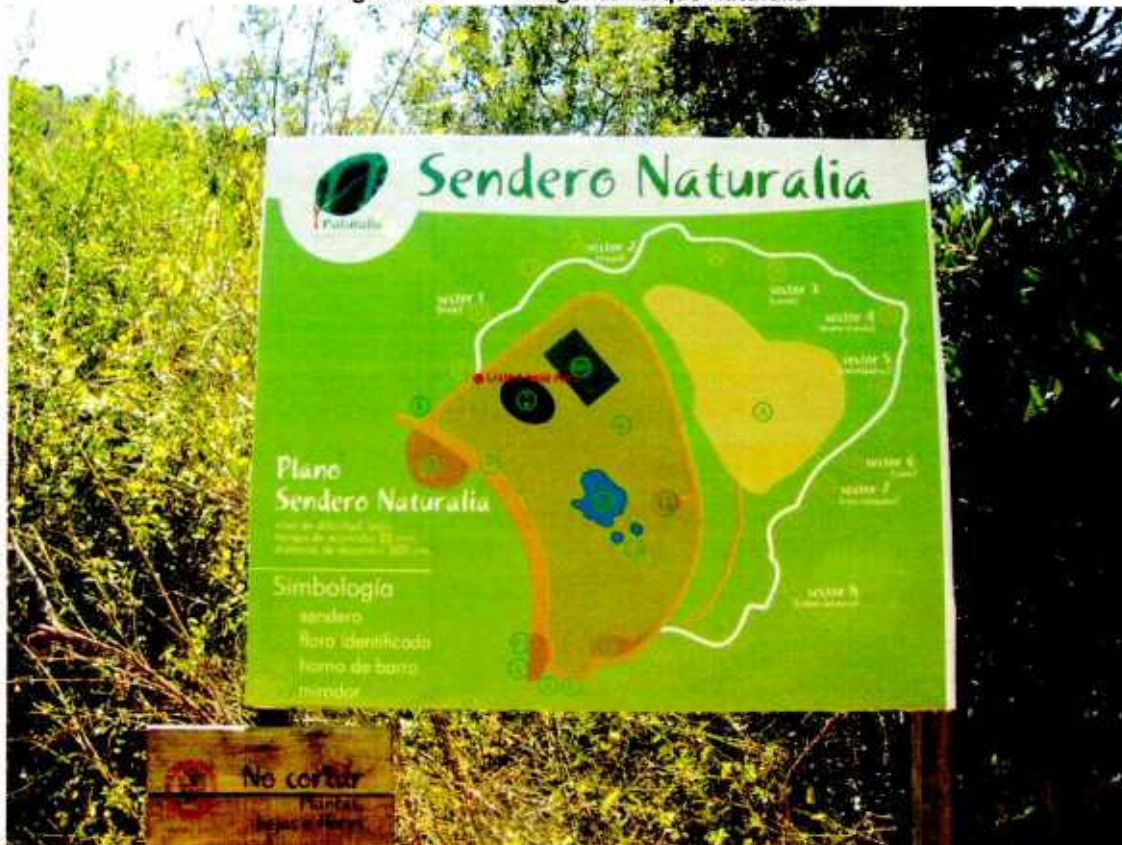
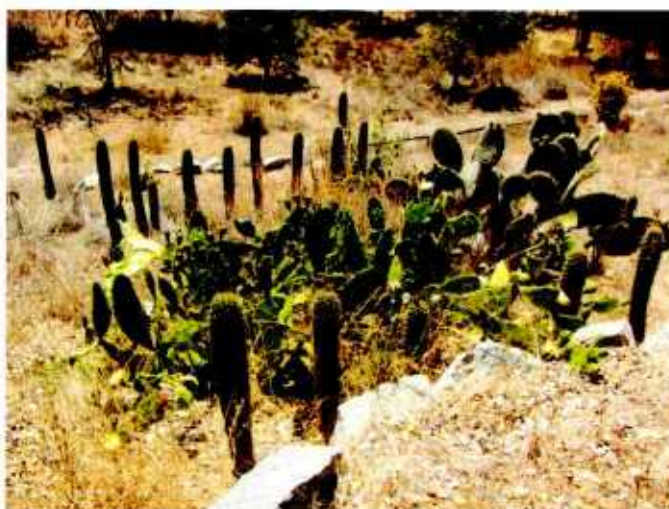
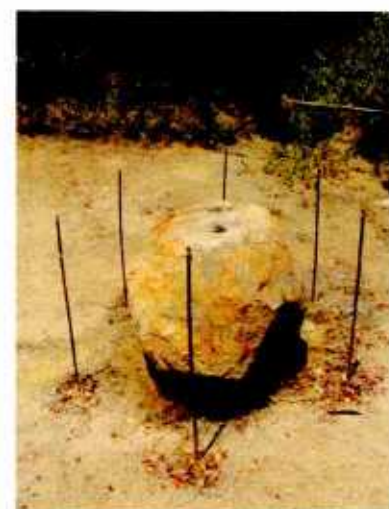
Figura 14: Imágenes Parque Naturalia

En ese sentido, se toma como referencia el tipo de propuesta de senderos que se ha generado en el Parque Naturalia, el que se grafica a continuación:

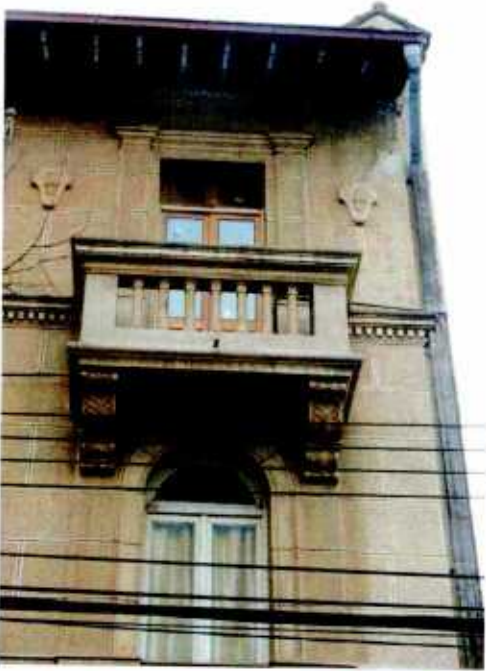
<p><i>Imagen 9 Registro Consultora URBE, junio 2016</i></p>

Morfología: Primer piso mantiene el plomo de la fachada continua con los inmuebles aledaños. Sus pisos superiores se proyectan sobre esta línea de fachada, generando una marquesina que sobresale sobre el acceso al comercio del primer piso. Dentro de la fachada simétrica destaca que el segundo piso tiene ventanales con arco de medio punto y balastradas en el mismo plomo de la fachada, mientras el tercer piso tiene ventanales con dinteles rectos. En este tercer piso, en los extremos se proyectan pequeños balcones con detalle de balastradas y cornisa, uno a cada lado, y en el centro de la fachada se genera una veranda con cuatro columnas tipo dórica lisa, pero que mantienen la grilla del estuco con que está recubierta la fachada.

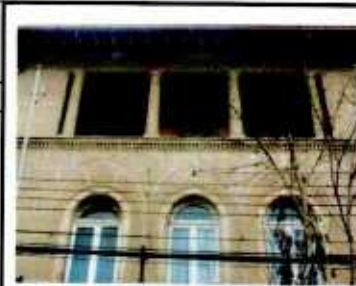
Imagen 10 Registro URBE, junio 2016

8.7 MATERIALIDAD DEL INMUEBLE			
ESTRUCTURA	ALBAÑILERÍA REFORZADA	TECHUMBRE	ZINC

8.8 DESCRIPCIÓN DEL INMUEBLE
 Edificio que originalmente compuesto por dos locales comerciales y bodega en primer piso, y 6 departamentos en el 2do y tercer piso.

8.9 ESTADO DE CONSERVACIÓN		8.10 GRADO DE ALTERACIÓN		8.11 APTITUD PARA REHABILITACIÓN	
ELEMENTO	ENTORNO	SIN MODIFICACIÓN		VIVIENDA	X
BUENO	X	BUENO	X	EQUIPAMIENTO	
REGULAR		POCO MODIFICADO		COMERCIO	X
MALO		MUY MODIFICADO		OTRO	
		MALO			
		OTRO

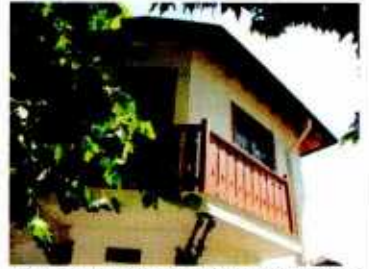
<p>Imagen: Registro Consultora URBE, enero 2017</p>											
8.9 ESTADO DE CONSERVACIÓN			8.10 GRADO DE ALTERACIÓN				8.11 APTITUD PARA REHABILITACIÓN				
ELEMENTO		ENTORNO		SIN MODIFICACIÓN		X	VIVIENDA				
BUENO	X	BUENO	X	POCO MODIFICADO			EQUIPAMIENTO		X		
REGULAR		REGULAR		MUY MODIFICADO			COMERCIO		X		
MALO		MALO		OTRO			OTRO

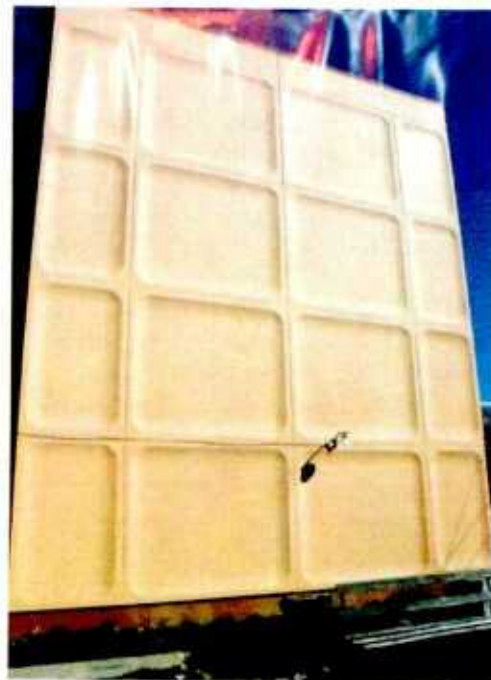
Imagen 55 Fachada lateral ciega (Comisión de Estudios Habitacionales y Urbanos MINVU, 2017) - Registro Consultora URBE - julio 2017

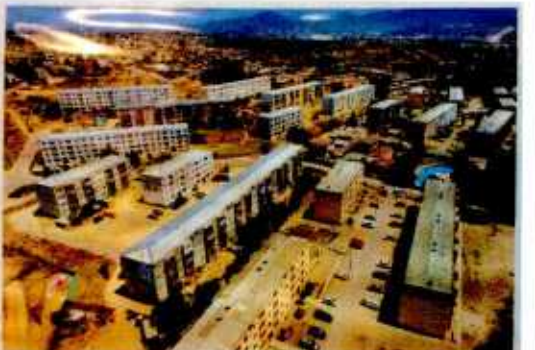
<p style="text-align: center;"><i>Imagen 61 Vista realizada con dron del conjunto KPD Estero Viejo o Belloto Sur (Comisión de Estudios Habitacionales y Urbanos MINVU, 2017) – Registro Consultora URBE – julio 2017</i></p>
---------------------------------------------------------------------------------------------------------------------------------------------------------------------------------------------------------------------------------------------------------------------------------------------------------------------------------------------------------------------------------------------------------------------------------------------------------------------------------------------------------------------------------------------	-----------------------------------------------------------------------------------------------------------------------------------------------------------------------------------------------------------------------------------------------------------------------------------------------------------------------------------------------------------------------------------------------------------------------------------------------------------------------------------------------------------------------------------------------------------------------------------------------------------------------------------------------------------------------------------------------------------------------------------------------------------------------------------------------------------------------------------------------------------------------------------------------------
